1 2 3 4 5 6 7 8 9									1 2 3 4 5 6 7 8 9									1 2 3 4 5 6 7 8 9																																			
COMUNE DI BERGAMO																		INVENTARIO DEI BENI CULTURALI E AMBIENTALI									MONUMENTI																										
DENOMINAZIONE <u>Acquedotto romano dei Vasi</u>																		EPOCA <u>romana</u>									NUMERO SCHEDA																										
LOCALITÀ <u>Città Alta - Edifici Conti Roncalli</u>																		VIA <u>Sforza Pallavicino</u>									N. CIV. ---																										
CATASTO <u>Com. cens. Bergamo città / fg. 1</u>																											<u>02008116</u>																										
PROPRIETÀ <u>privata</u>																		USO ATTUALE <u>muro di sostegno</u>																																			
STATO DI CONSERVAZIONE			STRUTTURA PORTANTE			PARTI COMPLEMENTARI			COPERTURA			INTERNO			UMIDITÀ			GRADO																																			
A B C			A B C			A B C			A B C			A B C			A B C			I II III

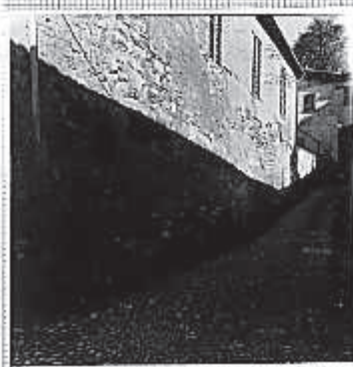
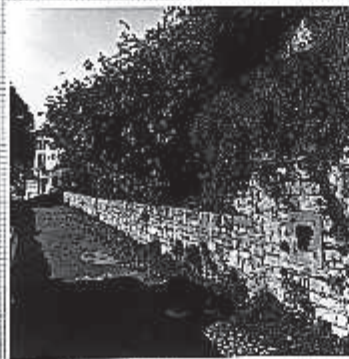
Danno Medio-basso			Intatta			Intatta			Intatta			Intatta			Intatta			Intatta																																			
PROTEZIONE ESISTENTE <u>D.M. 4/1/57 PRG 1969: N.A. art. 11</u>																																																					
PROTEZIONE PROPOSTA <u>PPRC</u>																											1																										
DATI CRONOLOGICI																		DATI TIPOLOGICI																		DATI TECNICI																	
EPOCA DI COSTRUZIONE <u>Romana.</u>																		Resti del condotto dell'acquedotto romano proveniente dalla sorgente della																		STRUTTURE E MATERIALI <u>Muratura romana in conglomerato di calce misto a pietrame e coccio pesto. Il muro a filo di via Sforza Pallavicino in pietra a vista con tracce di intonaco. Bocchetta di scarico in arenaria.</u>																	
TRASFORMAZIONI <u>La muratura romana in vista è quanto resta del lato a monte del condotto. Il muro a cui sono addossati i resti è stato in varie epoche rifatto.</u>																		circa d'altezza sul muro a monte di via Sforza Pallavicino; questo muro, leggermente scarpato, è in pietrame a vista a tessitura irregolare. La mu(°)

- (*) ratura romana è divisa in tre tratti di cui quello più a ovest ha una breve diramazione che scende ad una bocchetta di scarico (non antica). Oltre la diramazione di traciato dell'accudotto piega verso ovest.
- (§) na dell'antica porta S.Alessandro. Questi resti acquistano particolare importanza essendo fra i pochi reperti sicuramente romani ancora in sito a Bergamo.

PROPRIETARIO ATTUALE																		CARATTERISTICHE PARTICOLARI																		PROPOSTE DI RESTAURO <u>Valorizzare il reperto togliendo l'intonaco dal muro dove cela le tracce antiche.</u>																	
																		Bocchetta di scarico di forma rettangolare in arenaria con piccola cornice.																		UTILIZZAZIONE PROPOSTA <u>L'attuale = muro di sostegno.</u>																	
BIBLIOGRAFIA																		CONTESTO INTERNO ED ESTERNO																		OSSERVAZIONI <u>L'acquedotto raccoglieva l'acqua di varie sorgenti poste sul versante nord dei colli oltre a Castagneta, e la portava nella zo-(s)</u>																	
DOCUMENTI ANNESSI <u>v. schede n.0200815-17-18.</u>																		Si deve proteggere il contesto interno																		REDATTA DA <u>IL</u>																	
Vedi nel retro della scheda elementi di identificazione grafica e fotografica																		Si deve proteggere il contesto esterno																		CONTROLLATA DA <u>SANDRO ANGELINI ARCH.</u>
