COMUNE DI BERGAMO										INVENTARIO DEI BENI CULTURALI E AMBIENTALI										MONUMENTI										
DENOMINAZIONE <u>Resti dell'acquedotto dei Vasi.</u>										EPOCA <u>Sec.XIII-XIV-XVI</u>										NUMERO SCHEDE										
LOCALITÀ <u>Città Alta - Edifici Conti Roncalli</u>										VIA <u>Sforza Pallavicino</u>										N. CIV. <u>---</u>										
CATASTO <u>Com. cens. Bergamo città / fg. 1</u>																				0 2 0 0 8 1 7										
PROPRIETÀ <u>privata</u>										USO ATTUALE <u>muro di sostegno</u>										GRADO										
STATO DI CONSERVAZIONE		A <input type="checkbox"/> Buono B <input type="checkbox"/> Maldeco C <input type="checkbox"/> Cattivo		STRUTTURA PORTANTE		X <input type="checkbox"/> B <input type="checkbox"/> C <input type="checkbox"/>		PARTI COMPLEMENTARI		A <input type="checkbox"/> B <input type="checkbox"/> C <input type="checkbox"/>		COBERTURA		A <input type="checkbox"/> B <input type="checkbox"/> C <input type="checkbox"/>		INTERNO		A <input type="checkbox"/> B <input type="checkbox"/> C <input type="checkbox"/>		UMIDITÀ		A <input type="checkbox"/> B <input type="checkbox"/> C <input type="checkbox"/>		Incidente Tracce Rilevante		A <input type="checkbox"/

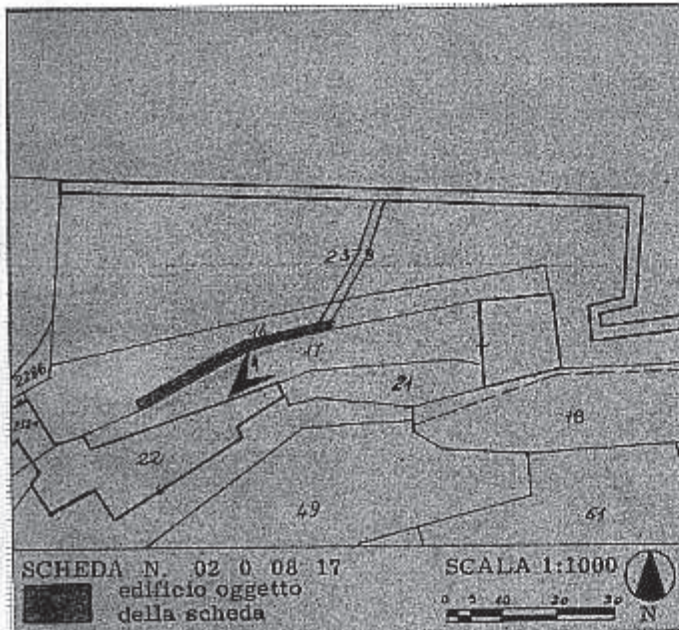
(A) rettangolare incassata nel muro, formata da due blocchi di pietra scavata (smaltitore acque di supero).

PROTEZIONE ESISTENTE										D.M. <u>4/1/57</u>										PRG 1969: <u>n.a. art. 11</u>										
PROTEZIONE PROPOSTA										PPRC										1										
DATI CRONOLOGICI										DATI TIPOLOGICI										DATI TECNICI										
EPOCA DI COSTRUZIONE										Sec.XIII-XIV.										STRUTTURE E MATERIALI <u>Pietra arenaria loca-</u>										
TRASFORMAZIONI										E' stato costruito sullo stesso tracciato dell'acquedotto romano. Sec.XVI smaltitore acque di superficie e apertura di ispezione.										le.										
PROPRIETARIO ATTUALE										Al termine del muro a est, apertura retangolare d'ispezione e d'accesso alla parte in galleria: piana e spallette in blocchi di pietra squadrata e architrave leggermente modanato. Sotto la piana una rientranza strombata con foro centrale per l'uscita dell'acqua. Accanto a questa si trova una piccola vasca (8)										PROPOSTE DI RESTAURO <u>Diserbare e pulire. Sistemare i contorni delle aperture e della vasca.</u>
