1 2 3 4 5 6 7 8 9									1 2 3 4 5 6 7 8 9									1 2 3 4 5 6 7 8 9											
COMUNE DI BERGAMO									PIANO PARTICOLAREGGIATO A CONTENUTO PAESISTICO DEI COLLI									INVENTARIO DEI BENI CULTURALI AMBIENTALI									MONUMENTI		
DENOMINAZIONE edificio residenziale con rustico												EPOCA sec. XIV?-XVIII?-XX			NUMERO SCHEDA														
LOCALITA Gallina			VIA Castagneta (angolo via dei Vasi)			N. CIV. 14 A			0 3 2 0 3 1 3																				
CATASTO Castagneta, F 4, mp 214 - 234									PROPRIETA privata									USO ATTUALE abitazione (4 famiglie)											
I - STRUTTURA PORTANTE <input checked="" type="checkbox"/> B <input type="checkbox"/> C			II - PARTI COMPLEMENTARI <input type="checkbox"/> A <input checked="" type="checkbox"/> C			III - COPERTURA <input checked="" type="checkbox"/> B <input type="checkbox"/> C			IV - INTERNO <input checked="" type="checkbox"/> B <input type="checkbox"/> C			V - UMIDITA <input type="checkbox"/> A <input type="checkbox"/> B <input checked="" type="checkbox"/> C			I <input type="checkbox"/> II <input type="checkbox"/> III <input type="checkbox"/> IV <input type="checkbox"/> V			GRADO

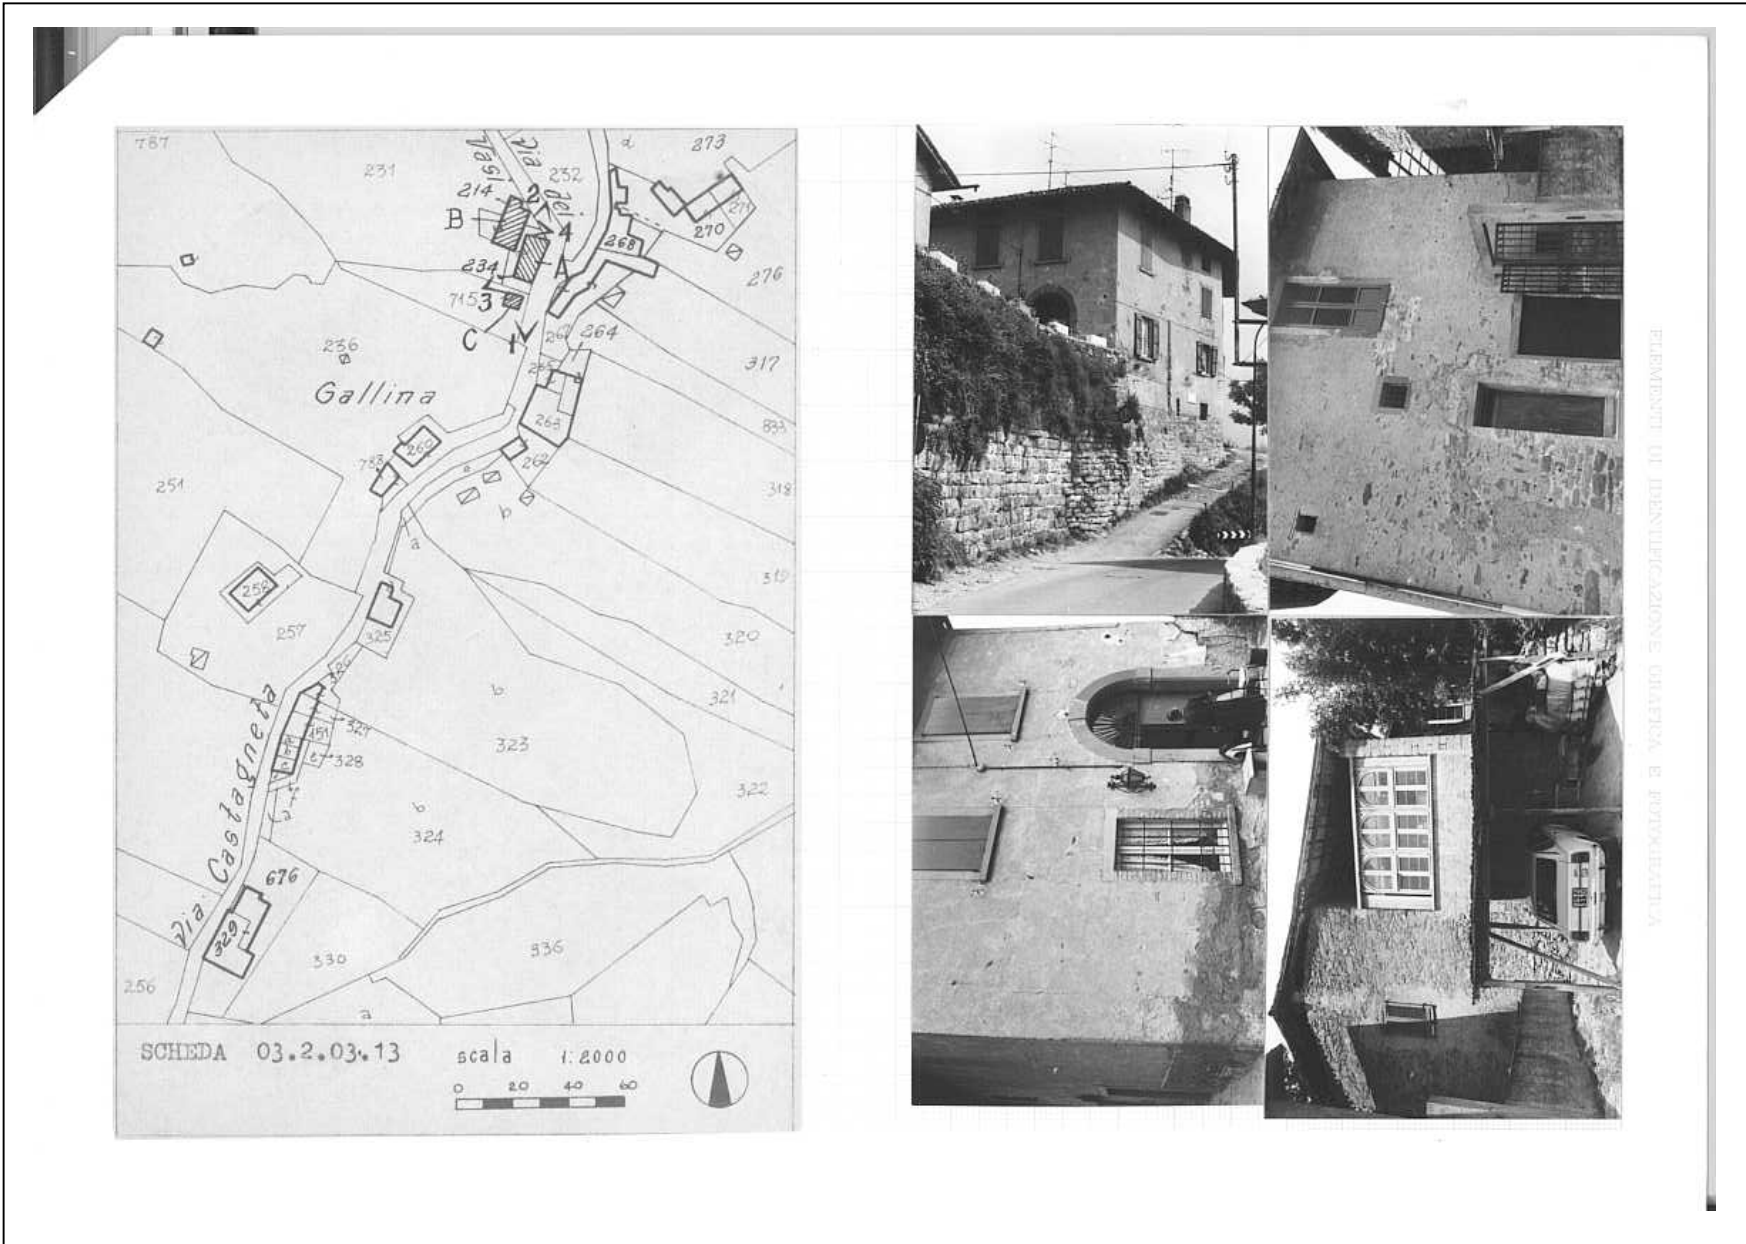
PROTEZIONE ESISTENTE									STATO DI CONSERVAZIONE			A Buono			A = 3														
PROTEZIONE PROPOSTA									B Mediocre			B-C = 4			C Cattivo														
DATI CRONOLOGICI									DATI TIPOLOGICI									STRUTTURE E MATERIALI											
muri di base su strada medioevali									A) edificio ad angolo di strade pianta quadrangolare									muri di pietra (A-B)											
i corpi A e B (senza le aggiunte) compaiono nella mappa 1808									altezza di 2 piani sopra il terrazzo									muri di prismi (C)											
corpo B: nel 1910 lavori di ristrutturazione - altri interventi più recenti									copertura a padiglione									solai di legno											
ex cantina									B-C) rustici - altezza di 2 piani									aperture: contorni di arenaria											
									copertura a 2 falde - manto di coppi									tetto con manto di coppi											
									pi									esterno: zoccolo di pietra a vista

intonaco grigio											
PROPRIETARIO ATTUALE									CARATTERISTICHE PARTICOLARI E CONTESTO									PROPOSTE DI UTILIZZAZIONE E DI RESTAURO											
Rizzi - Daldossi									finestrelle con inferriate																				
									portali d'ingresso ad arco in arenaria																				
BIBLIOGRAFIA									terrazzo laterale pensile con																				
MAPPA 1808									muri di sostegno di pietre regolari (v. scheda 03.2.03.14)																				
DOCUMENTI ANNESSI																		OSSERVAZIONI											
NEG. C 24.13 / C 24.21																		sorge all'imbocco di via dei Vasi											
C 24.19 / C 24.16																		REDATTA DA V. Zanella IL magg. 77											
																		VISTA DA IL											
1 2 3 4 5 6 7 8 9									1 2 3 4 5 6 7 8 9									1 2 3 4 5 6 7 8 9
